内閣衆質一四七第二七号

平成十二年五月三十日

衆議院議員矢島恒夫君提出入間基地の自衛隊機墜落事故に関する質問に対する答弁書

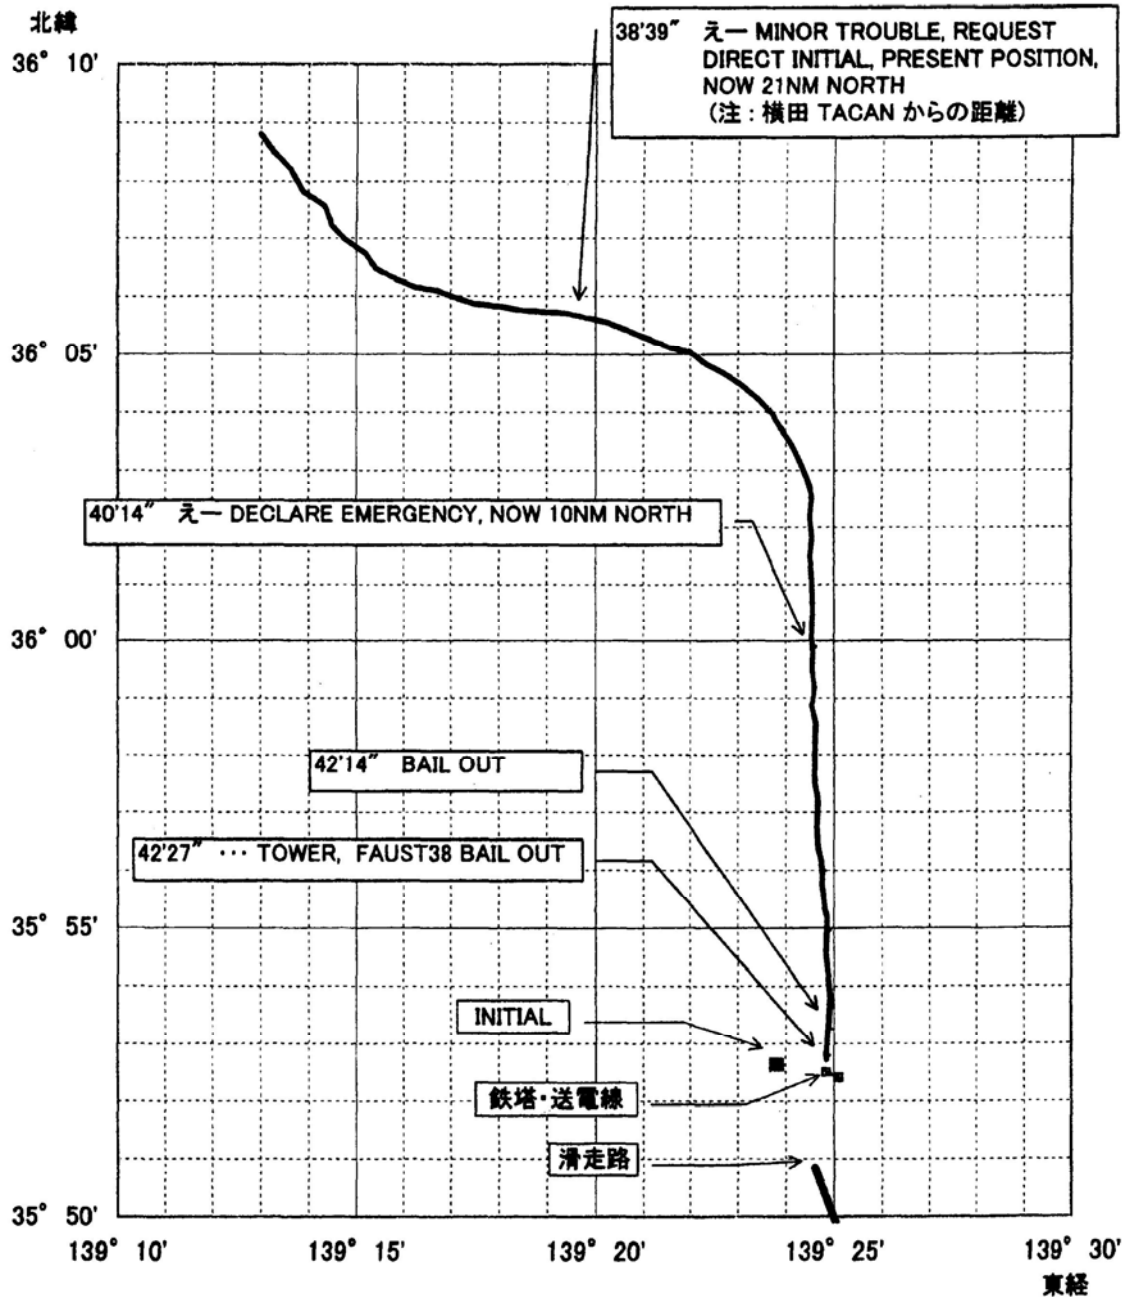
別紙 3

「概要」に添付した資料「事故機墜落時の状況」では、入間タワーの着陸許可に対し、脚下げ確認を応答した時点からの飛行経路を示したところであるが、マイナートラブル発生の通報時から墜落までの飛行

経路は、別紙3のとおりである。

異常発生時から墜落までの飛行経路
