衆議院赤坂議員宿舎整備等事業

現況配置図・ボーリング調査柱状図

平成14年7月

衆議院

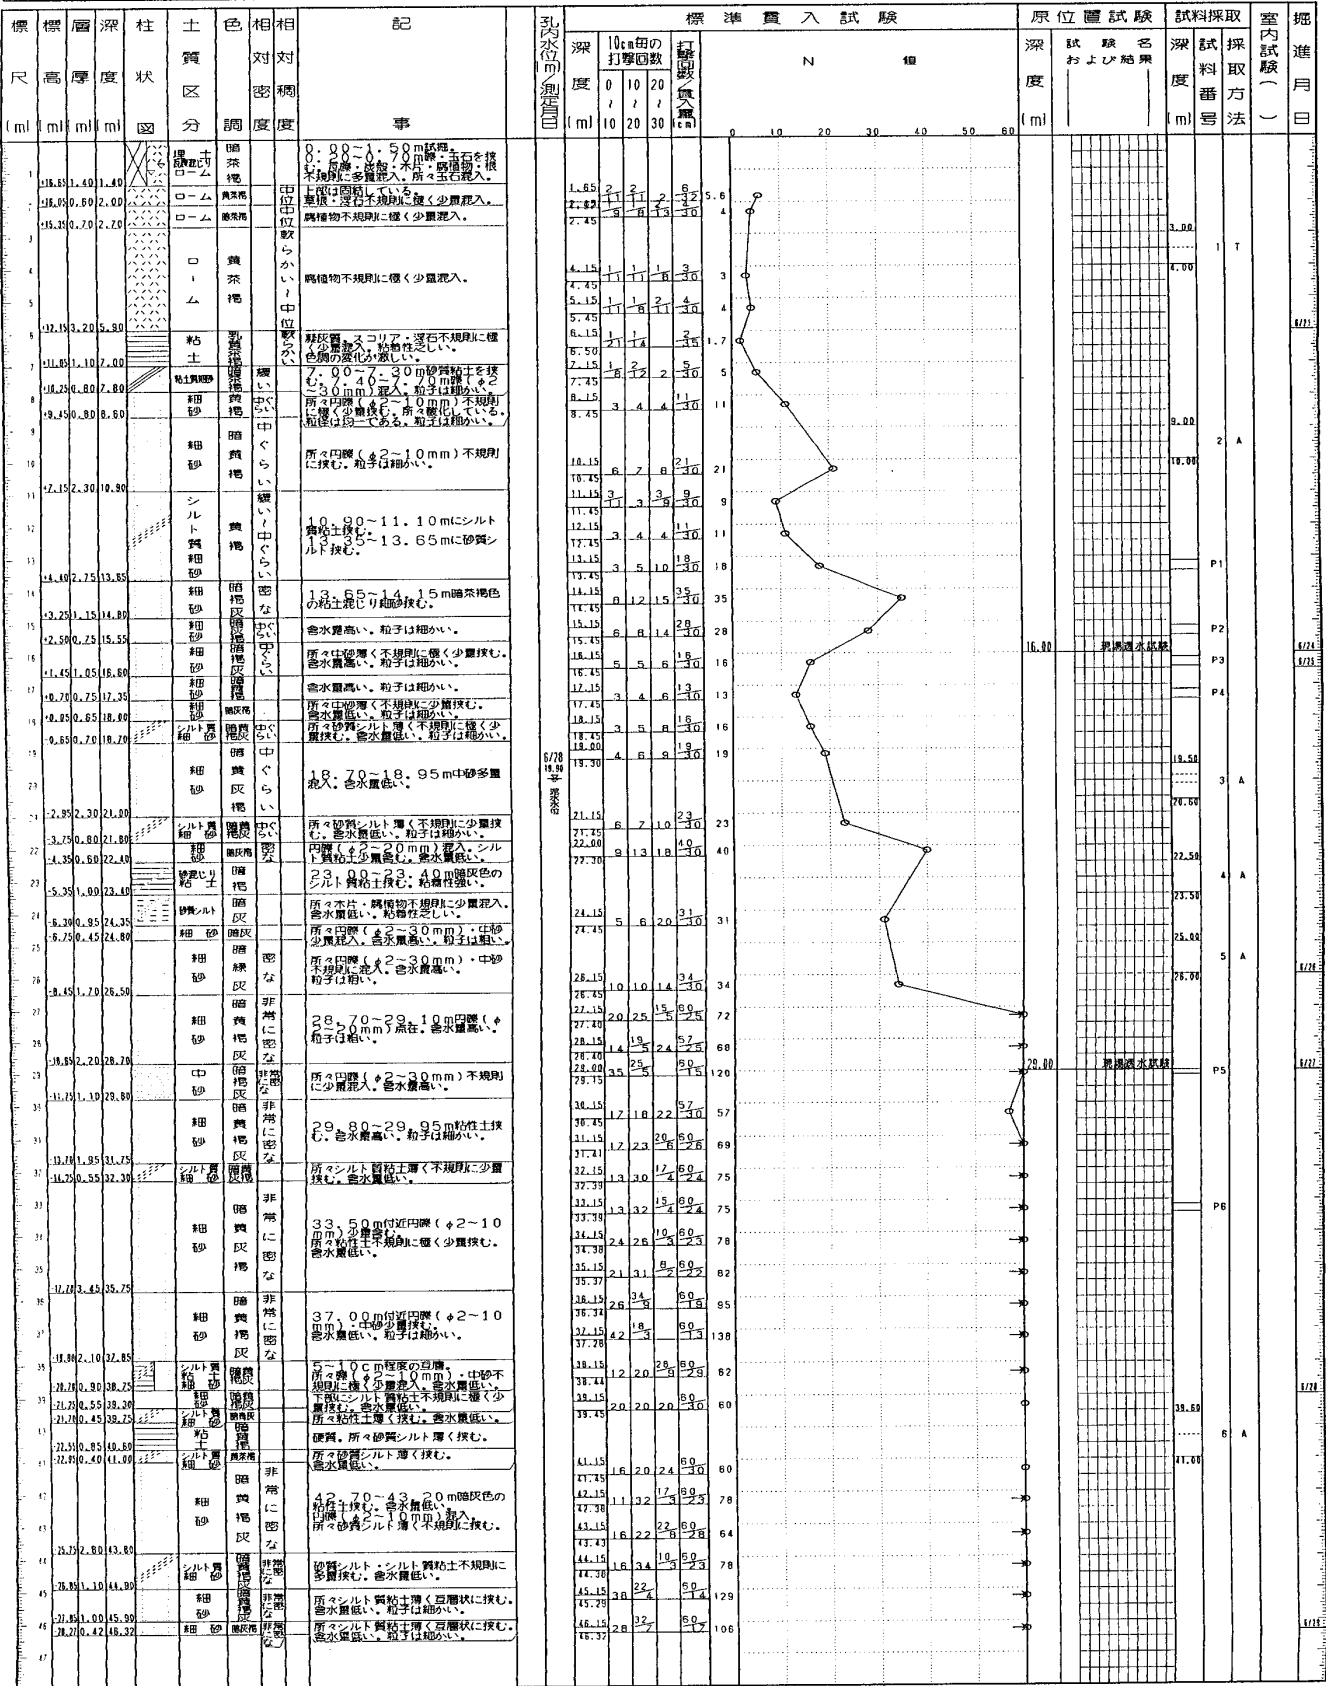
ボーリング柱状図

調査名 赤坂議員宿舍敷地調査

ボーリング名	C	調査位置	東京都港区赤坂2-17-10 赤坂議員宿舍		北緯	35°40'9.0"
発注機関	衆議院	調査期間			東経	139°44'35.5"
調査業者名		主任技師			ボーリング責任者	
ボーリングNo.		試験機	カノー KR-100H-3		ハンマー	半自動落下装置
孔口標高	1.0.18.05m	エンジン	ヤンマー NFD-10		ポンプ	カノー V5-P
地盤深長	46.32m
